Список недочетов версии 2.0

по состоянию на 26.01.2012

I. Список исправлений (предупреждений) для платы v2.0

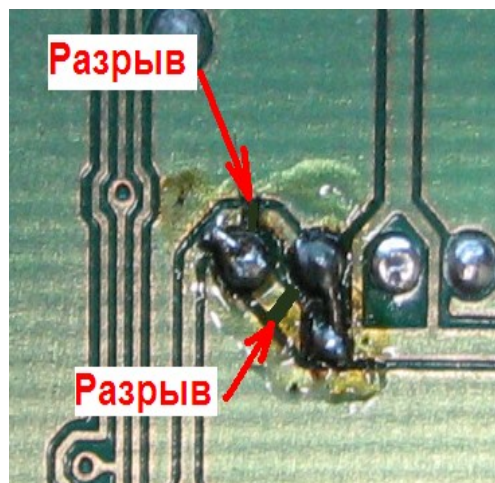
1. Проверить залип (Земля - +5в) и (Земля - +12в). Если есть, устранить, хотя это очень сложная задача.
2. Обратить внимание на симметричность разъема термодатчика и балансира при их монтаже. У радиаторного датчика температуры перепутана 1 и 3 нога на плате (при пайке проверьте полярность 3я нога LM35 должна быть на земле).
3. Поменять полярность питания подсветки ЖКИ 15 и 16 нога разъема.

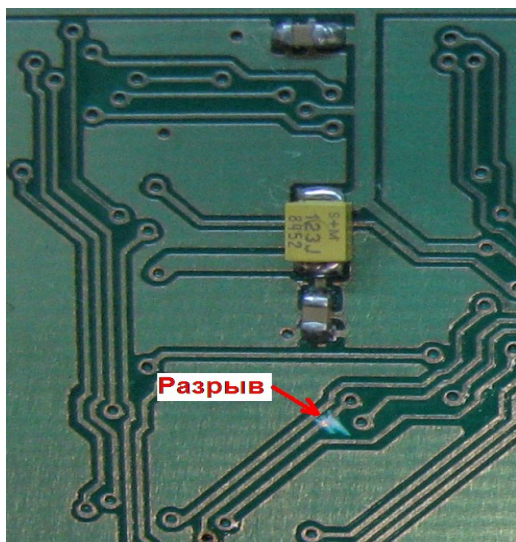
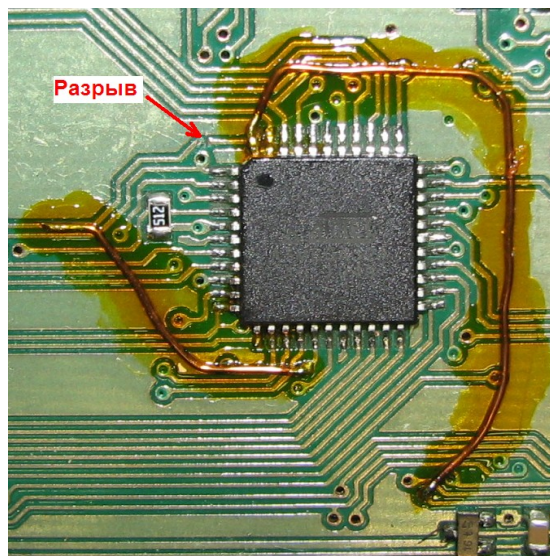
4. Поменять местами сигналы процессора BRIGHT(16 нога) и BUZZ(44 нога). Это необходимая мера для адекватного использования звуковых сигналов.
